COMUNE DI LAPIO

PROVINCIA DI AVELLINO

**STUDIO GEOLOGICO A SUPPORTO  
DEL PUC COMUNALE**

CARTA GEOMORFOLOGICA

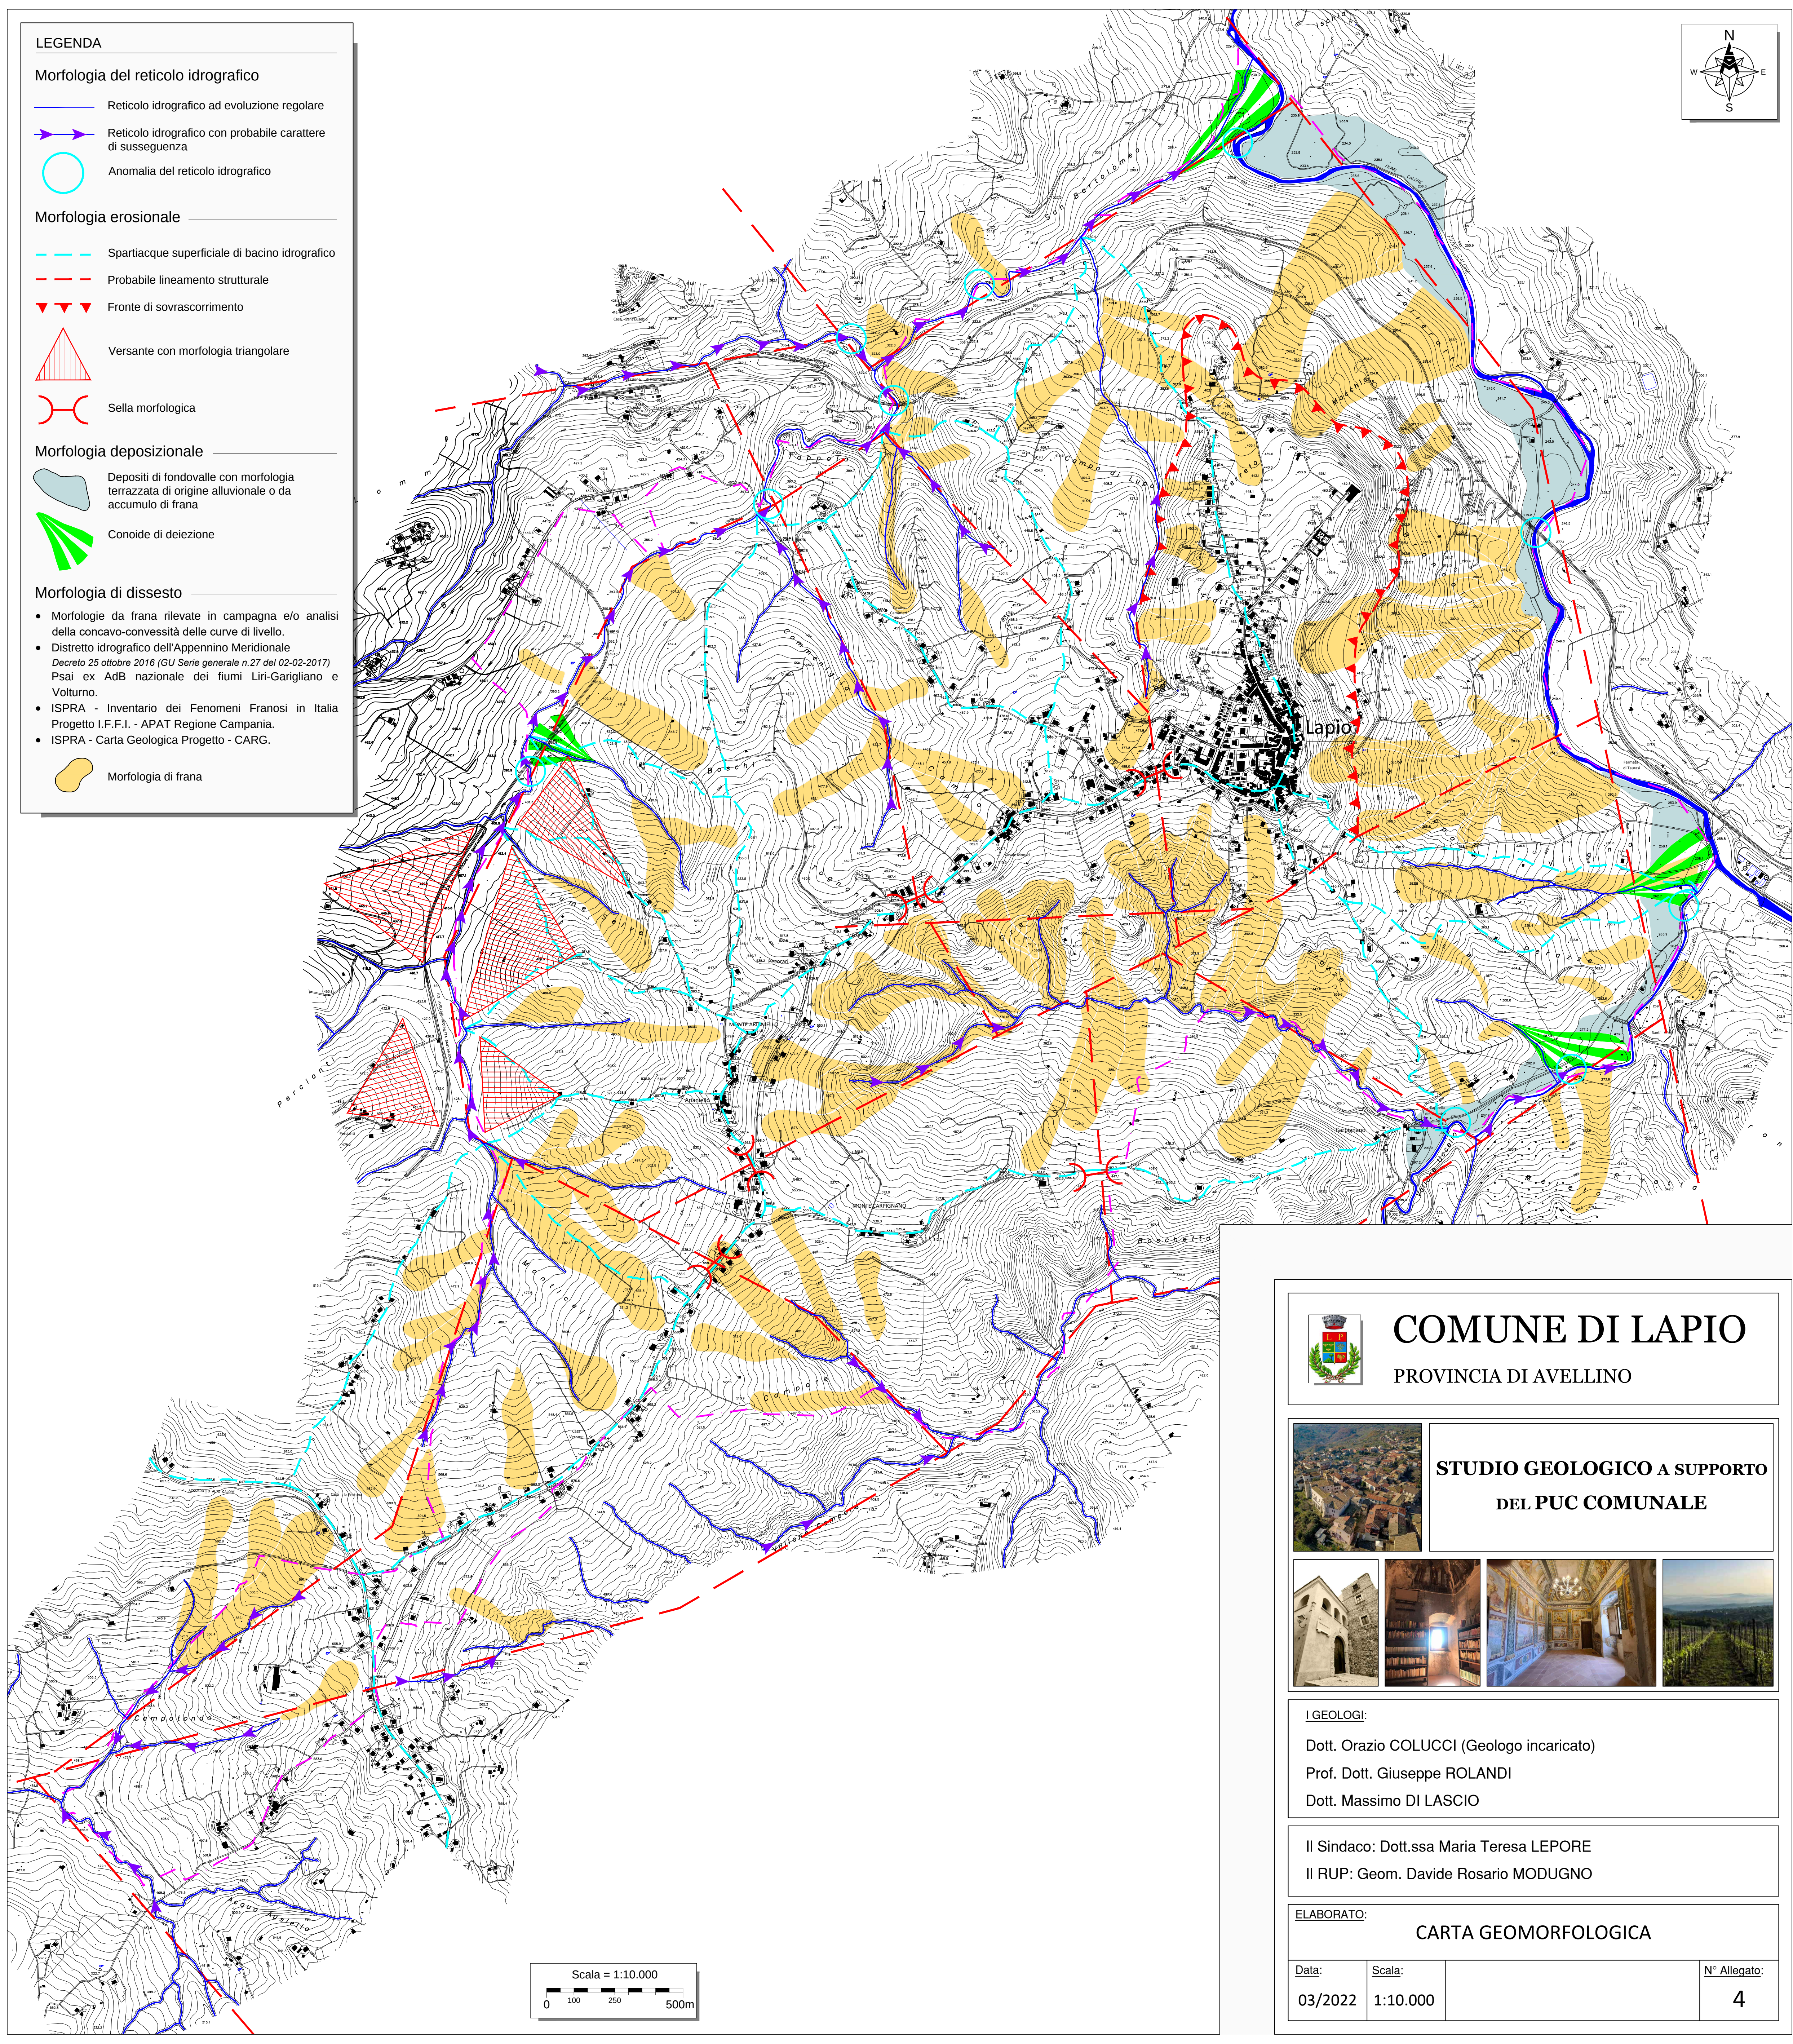
## Morfologia del reticolo idrografico

→ Reticolo idrografico con probabile carattere di susseguenza

▼ ▼ ▼ Fronte di sovrascorrimento

Sella morfologica

Conoide di deiezione

- Morfologie da frana rilevate in campagna e/o analisi della concavo-convessità delle curve di livello.
- Distretto idrografico dell'Appennino Meridionale  
*Decreto 25 ottobre 2016 (GU Serie generale n. 27 del 02-02-2017)*  
Psai ex AdB nazionale dei fiumi Liri-Garigliano e Volturno.
- ISPR - Inventario dei Fenomeni Franosì in Italia  
Progetto I.F.F.I. - APAT Regione Campania.
- ISPR - Carta Geologica Progetto - CARG.

### Morfologia di frana
